القاهرة التاريخية
HISTORIC CAIRO

مشروع ترميم
قصر محمد علي باشا

قصر محمد علي باشا

٢٠٠٥

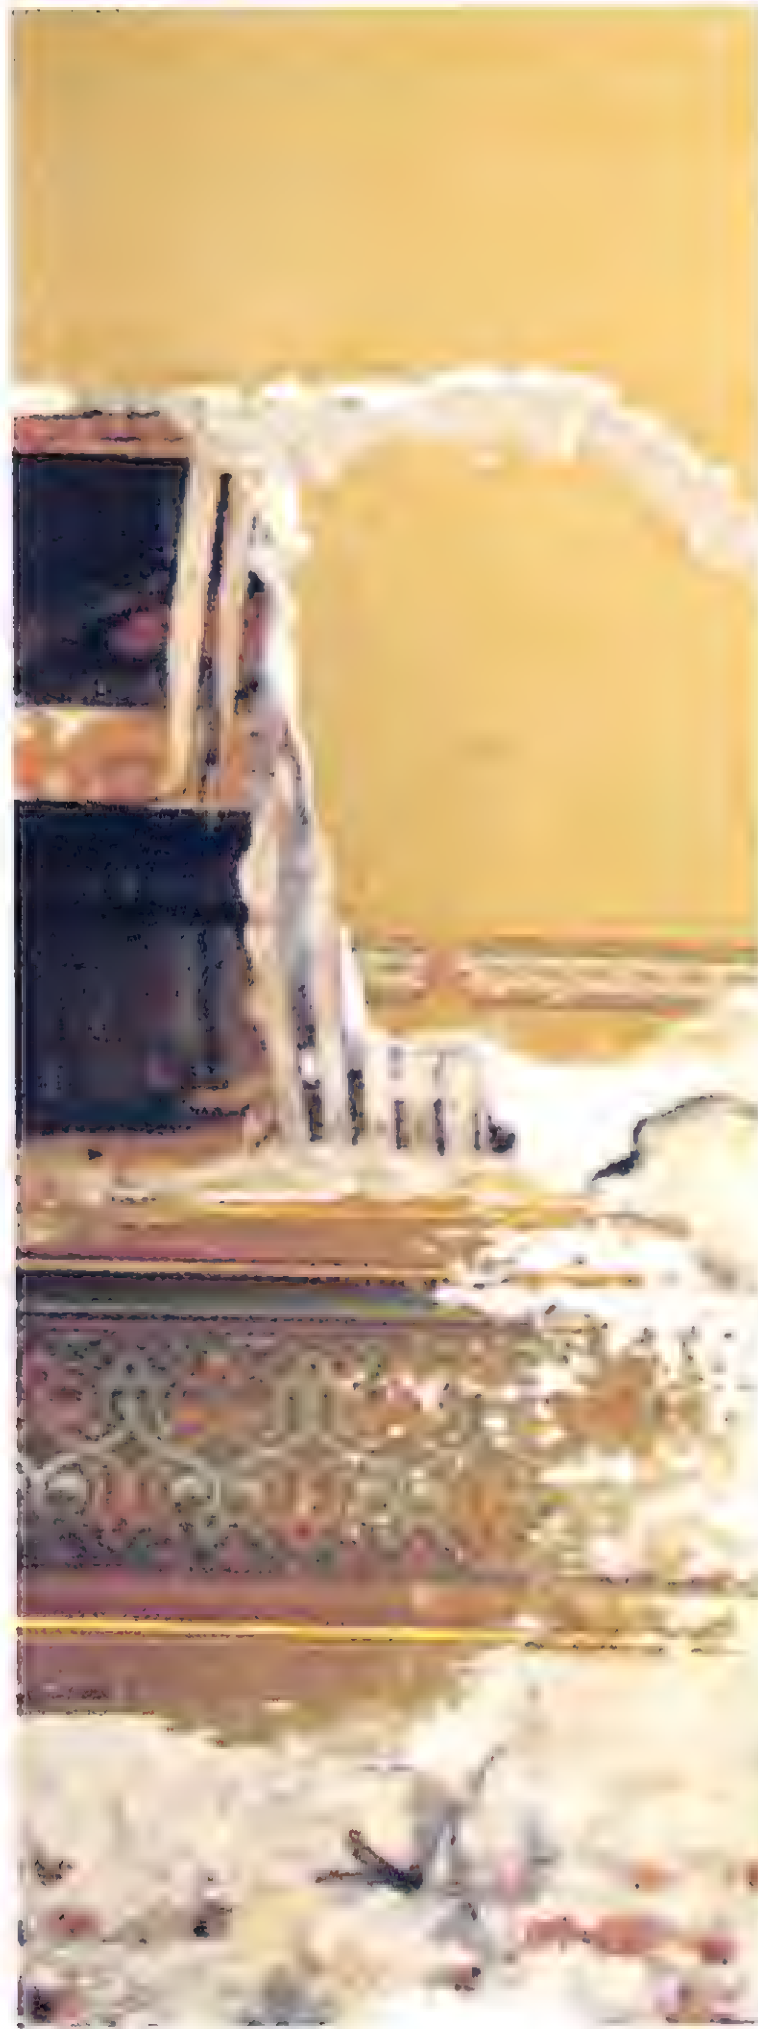
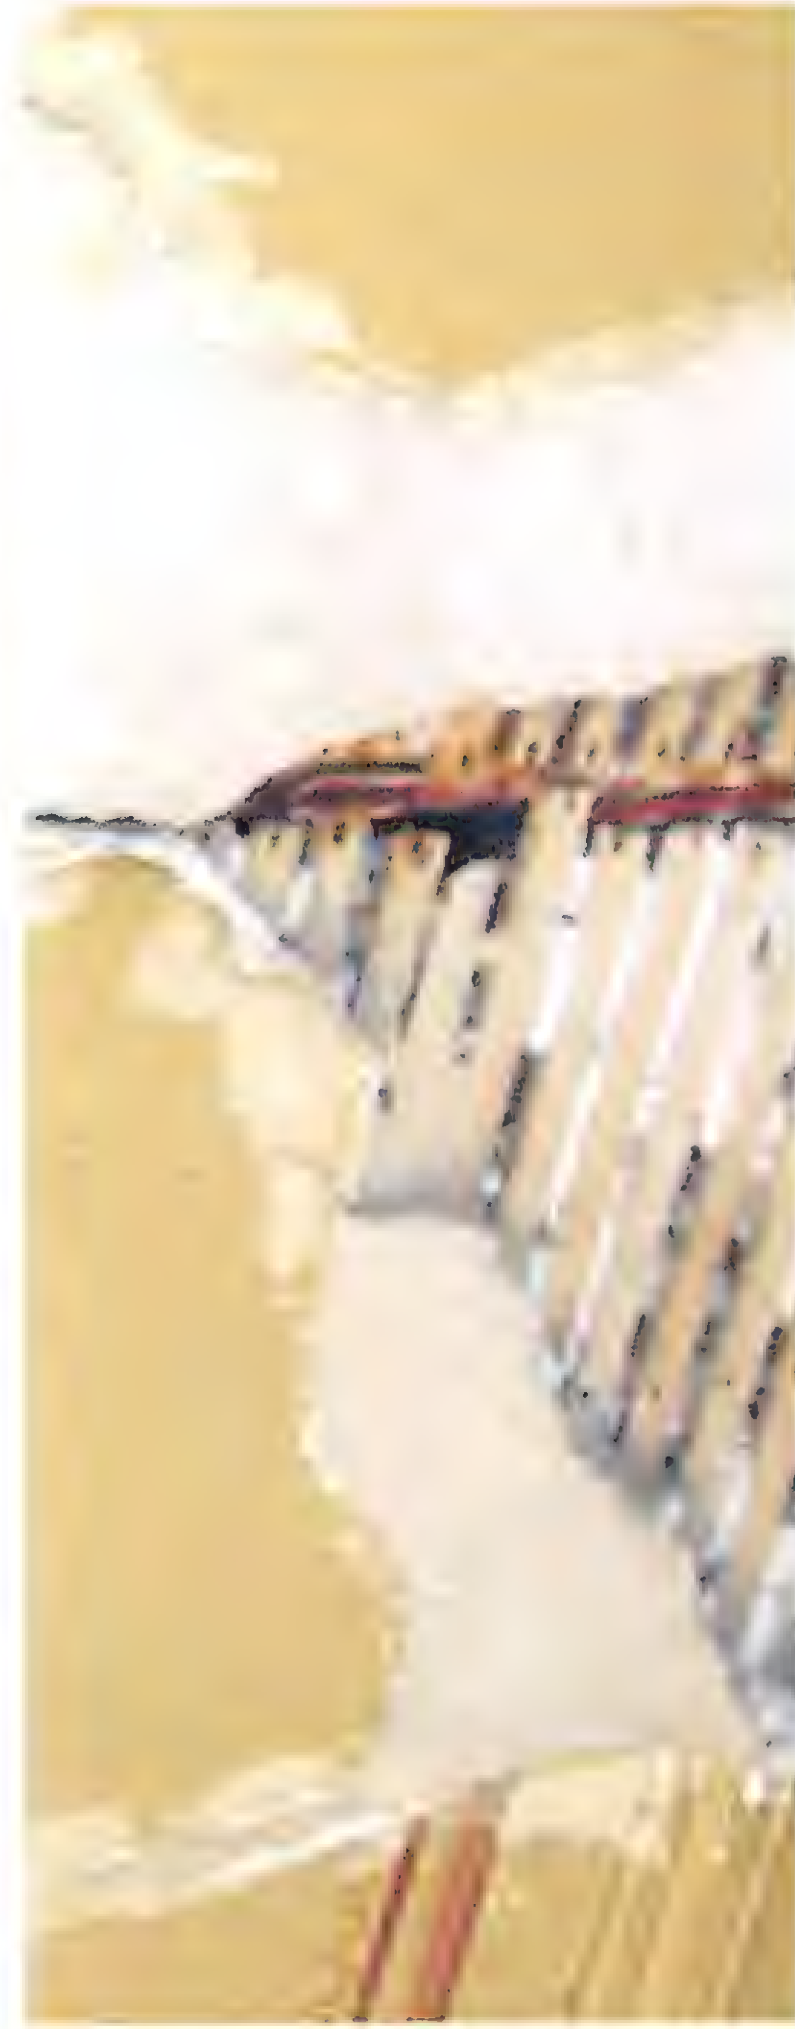
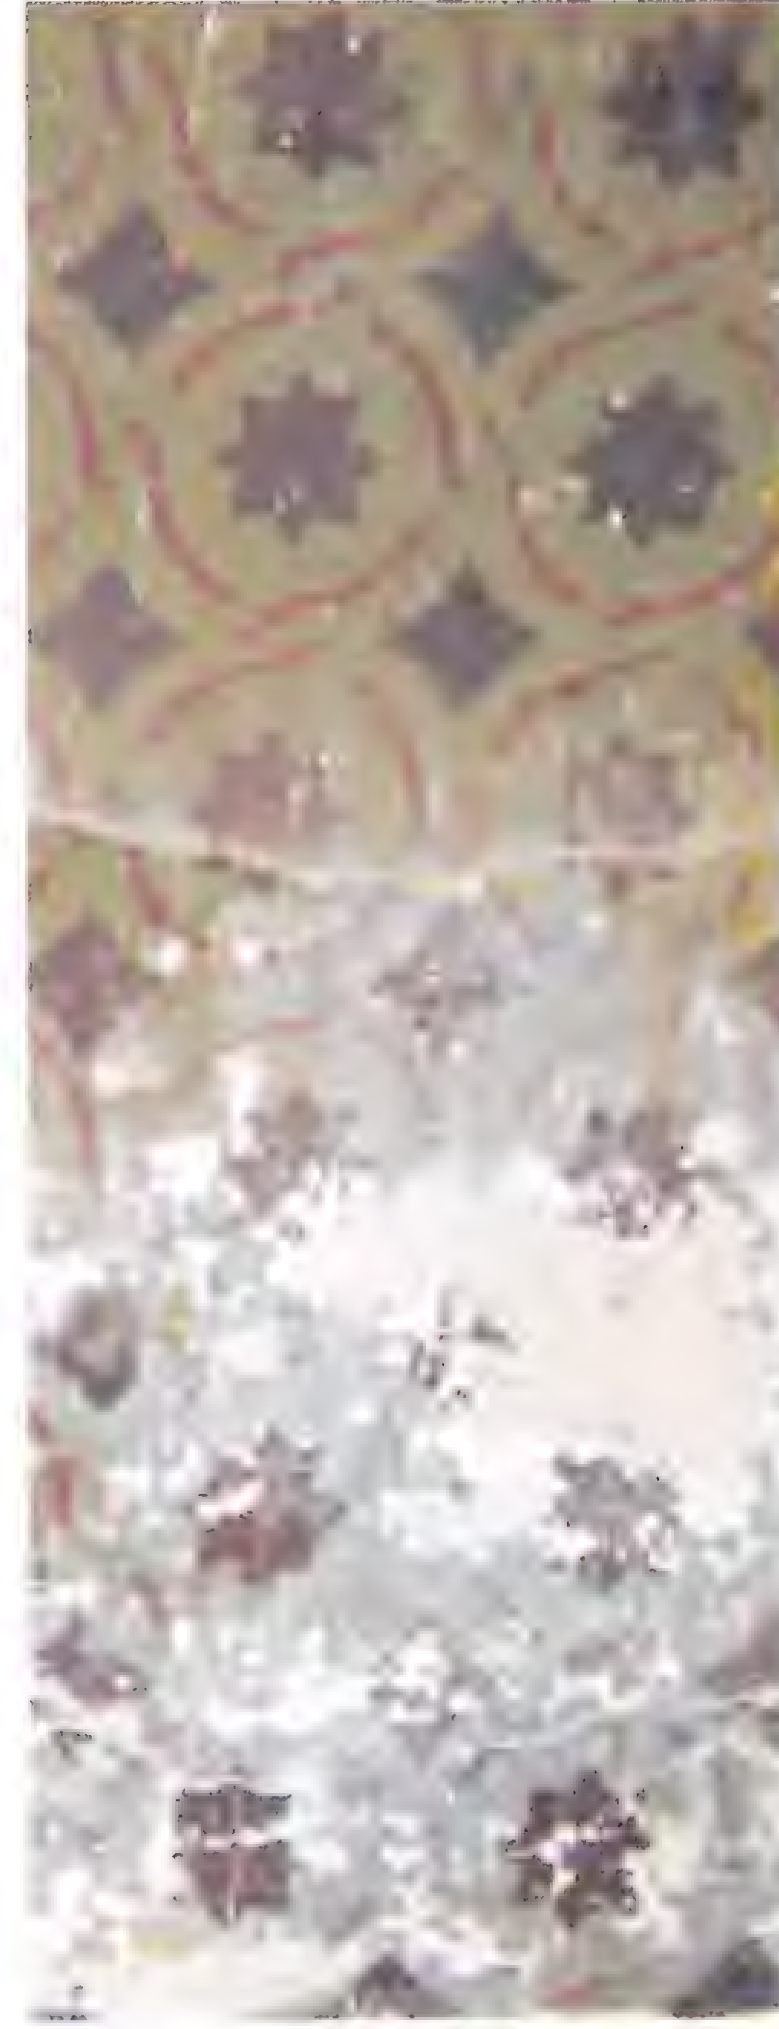
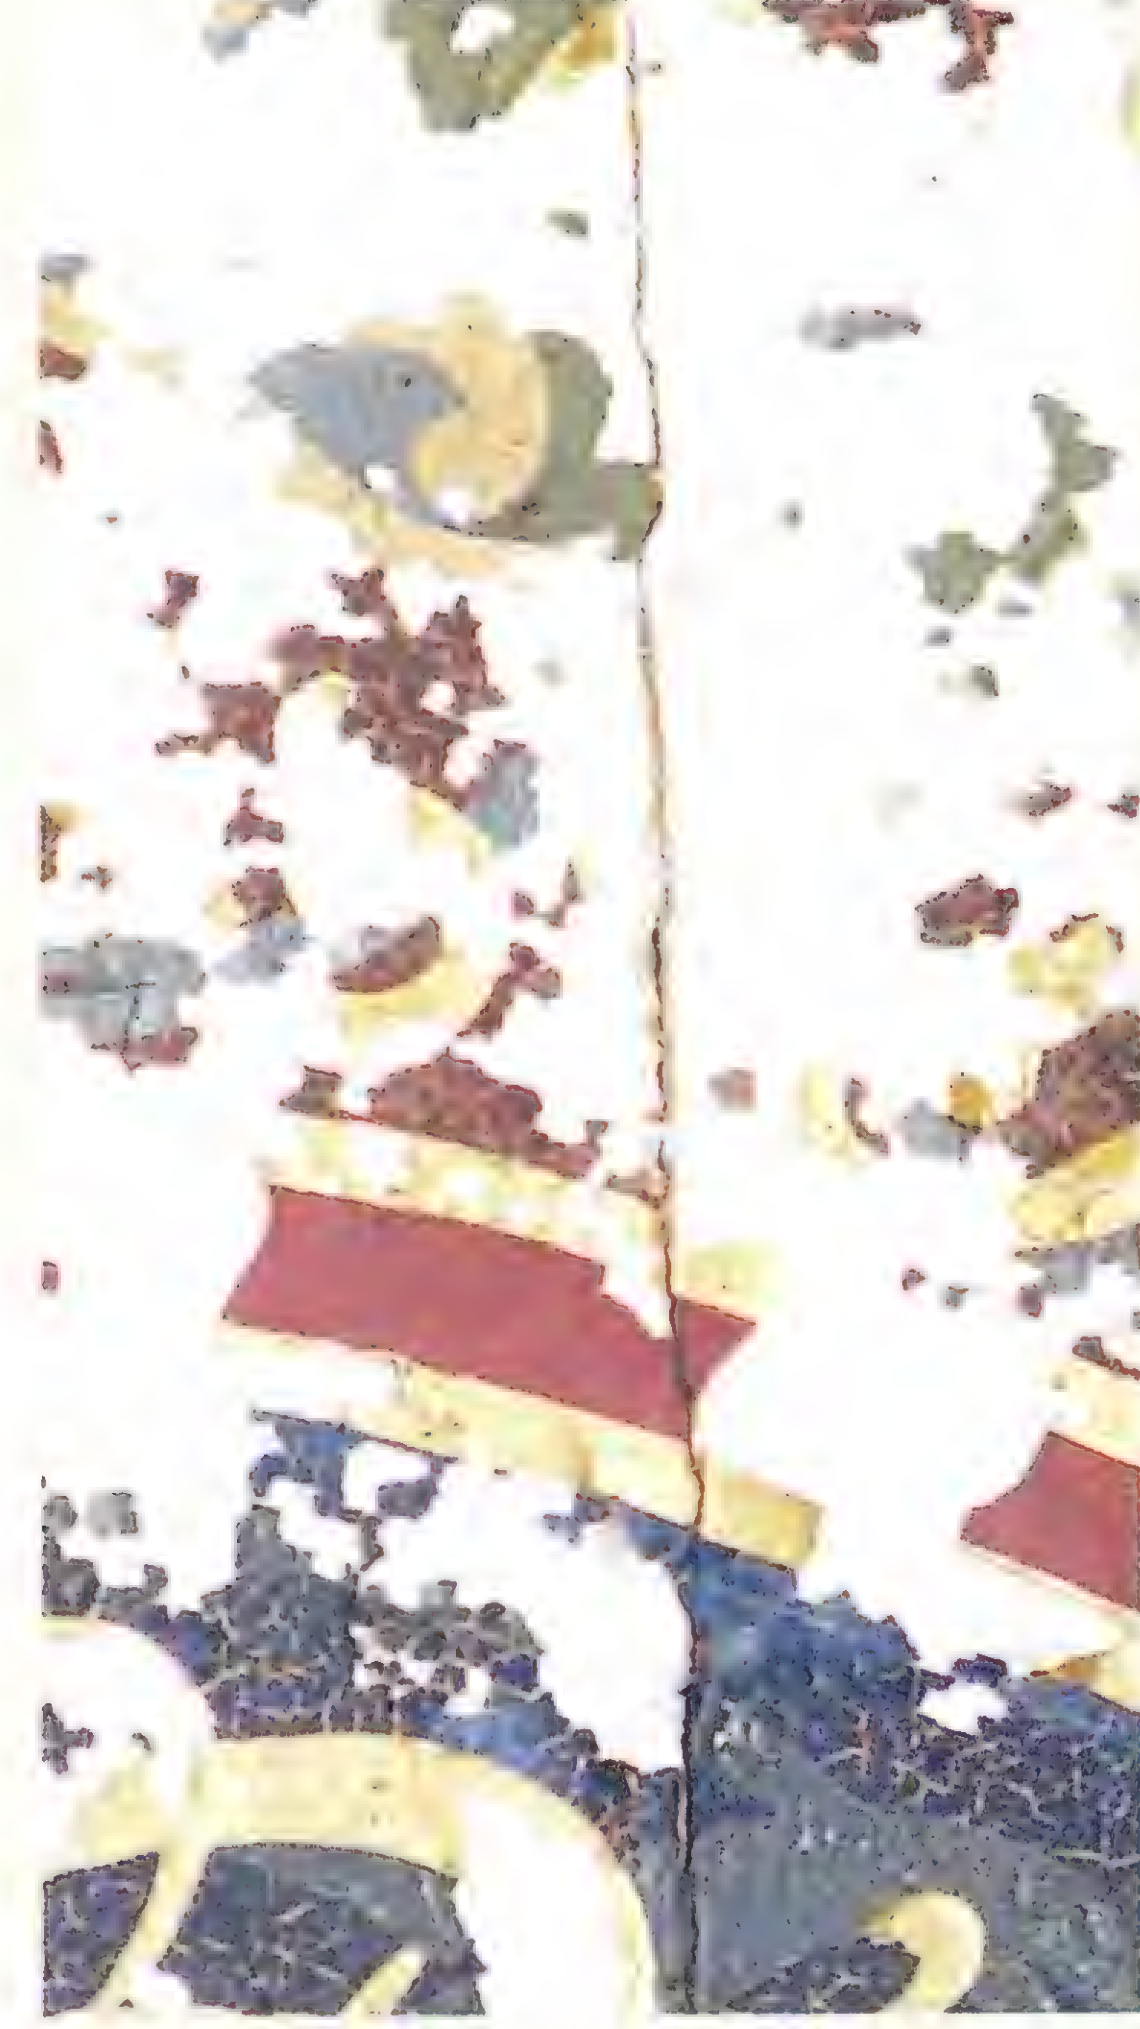
مظاهر تدهور مختلفة للزخارف

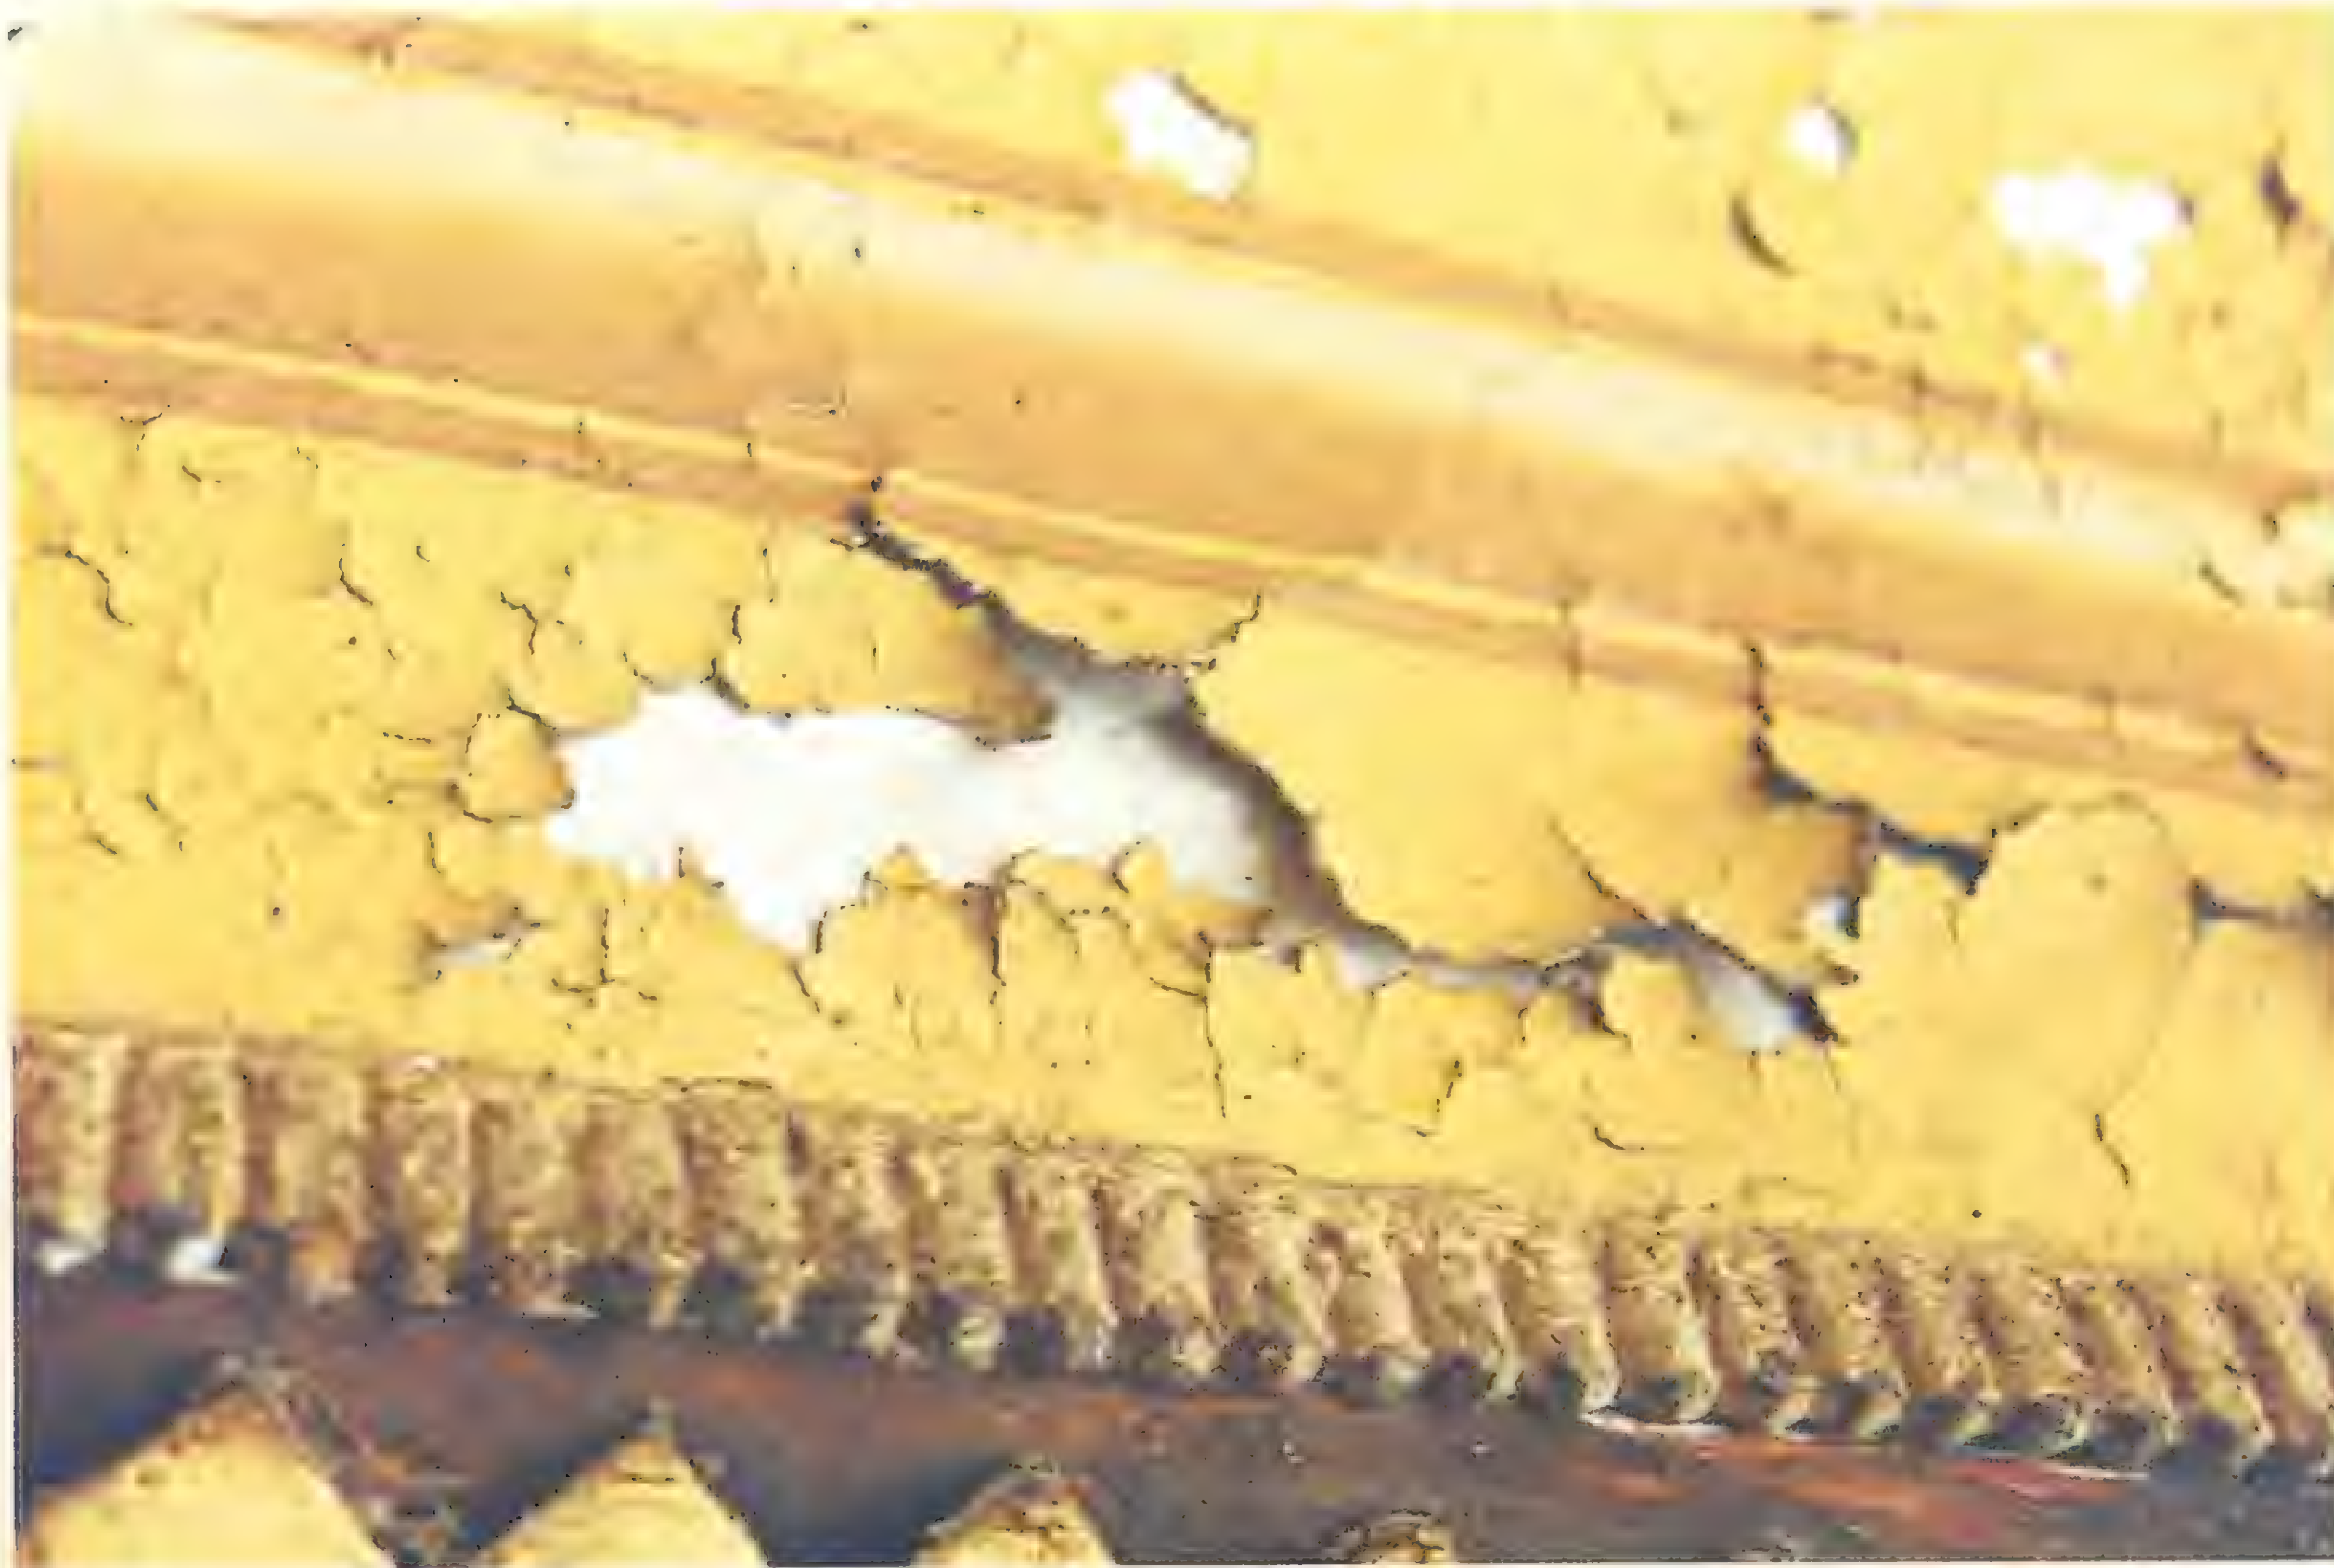
قشور لونية من القبة الشمالية

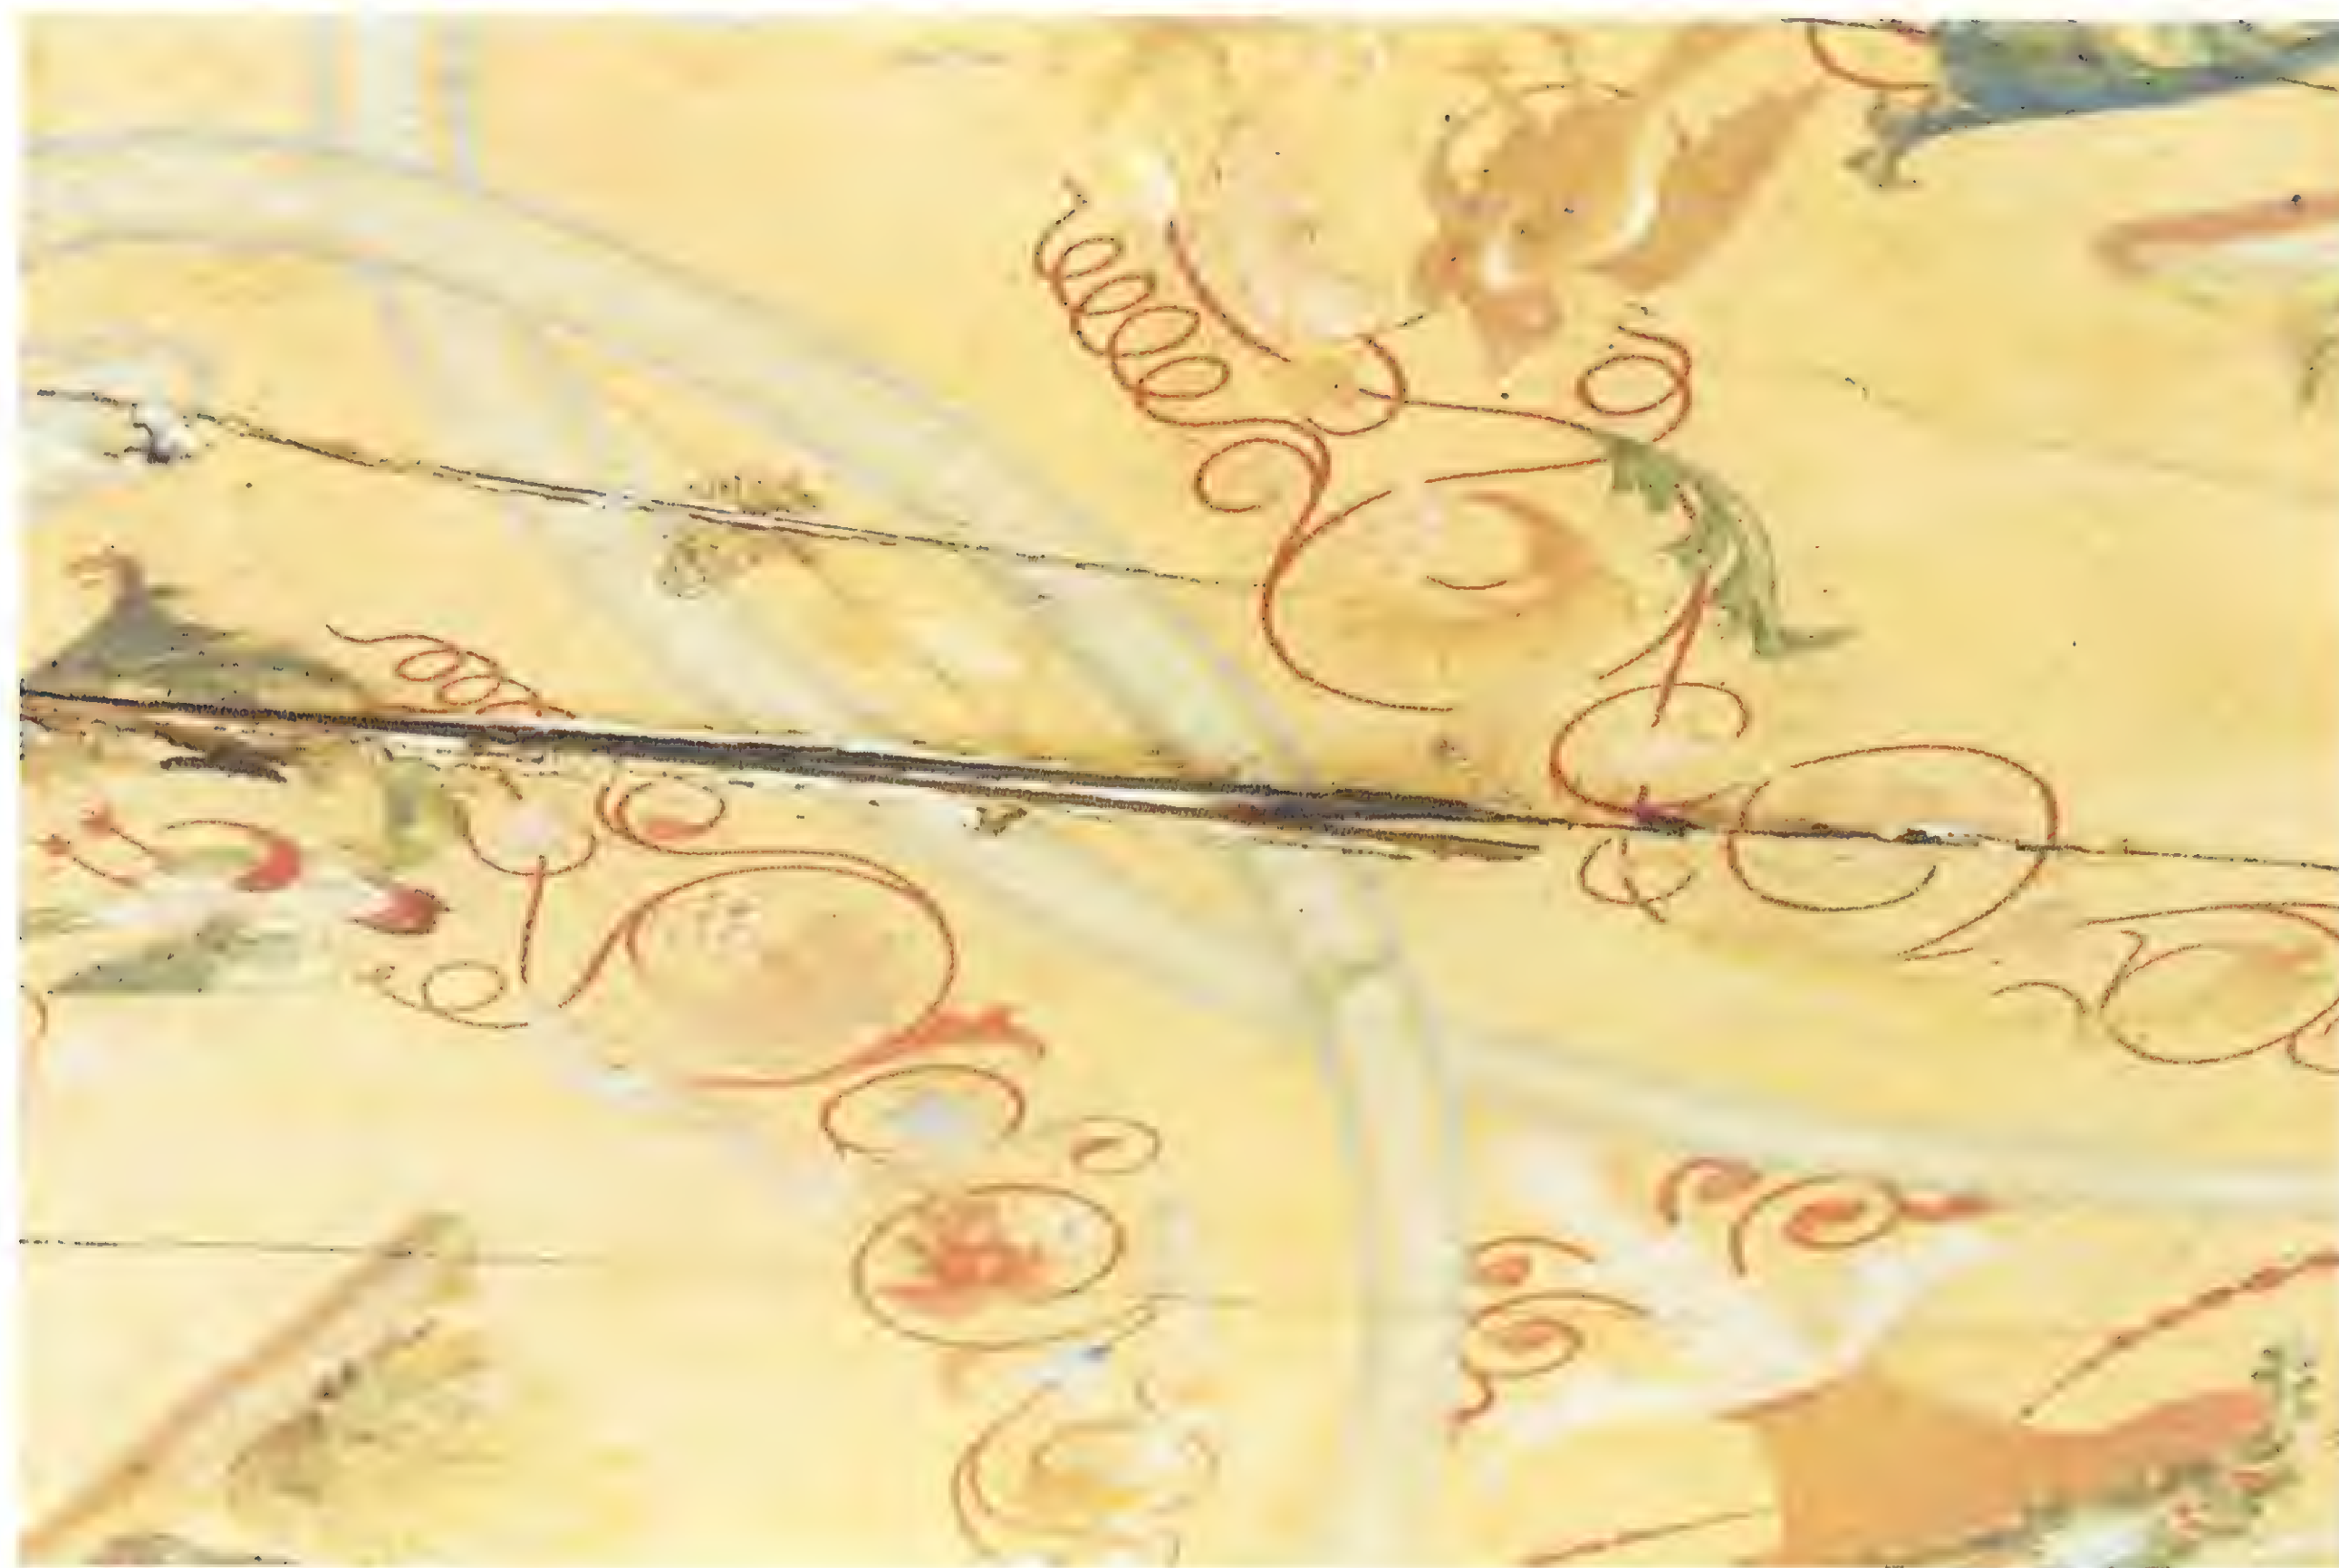
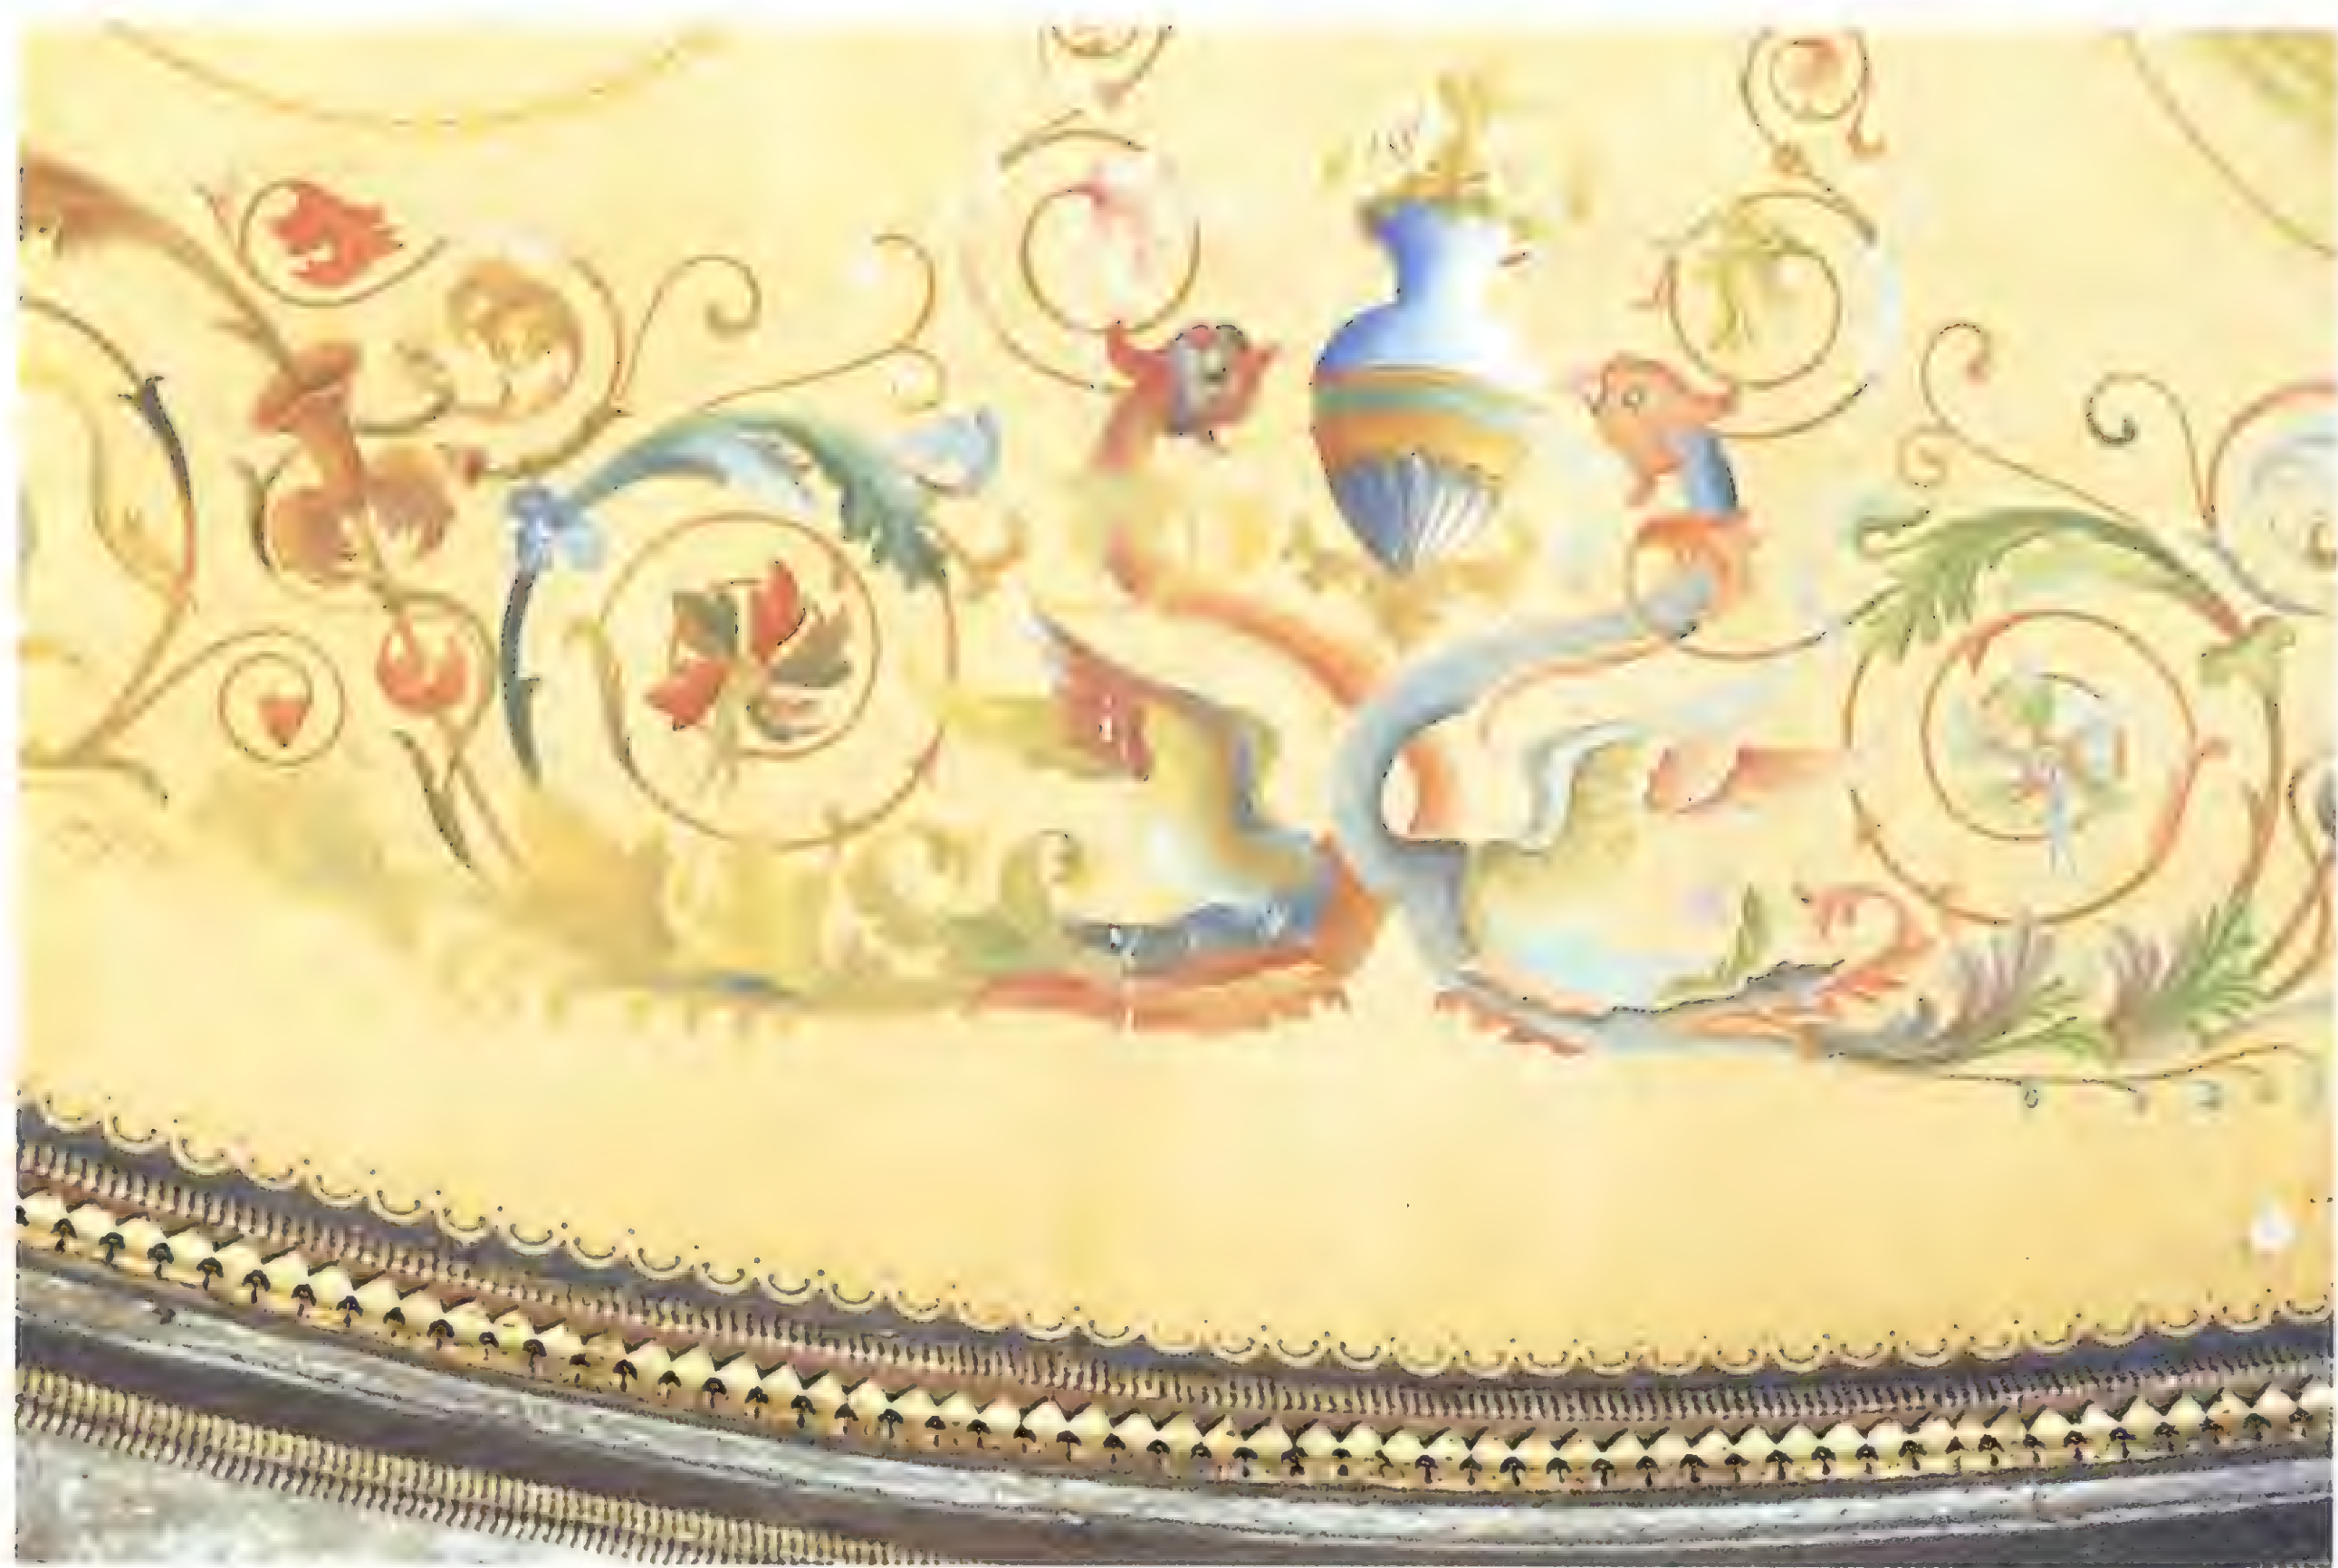
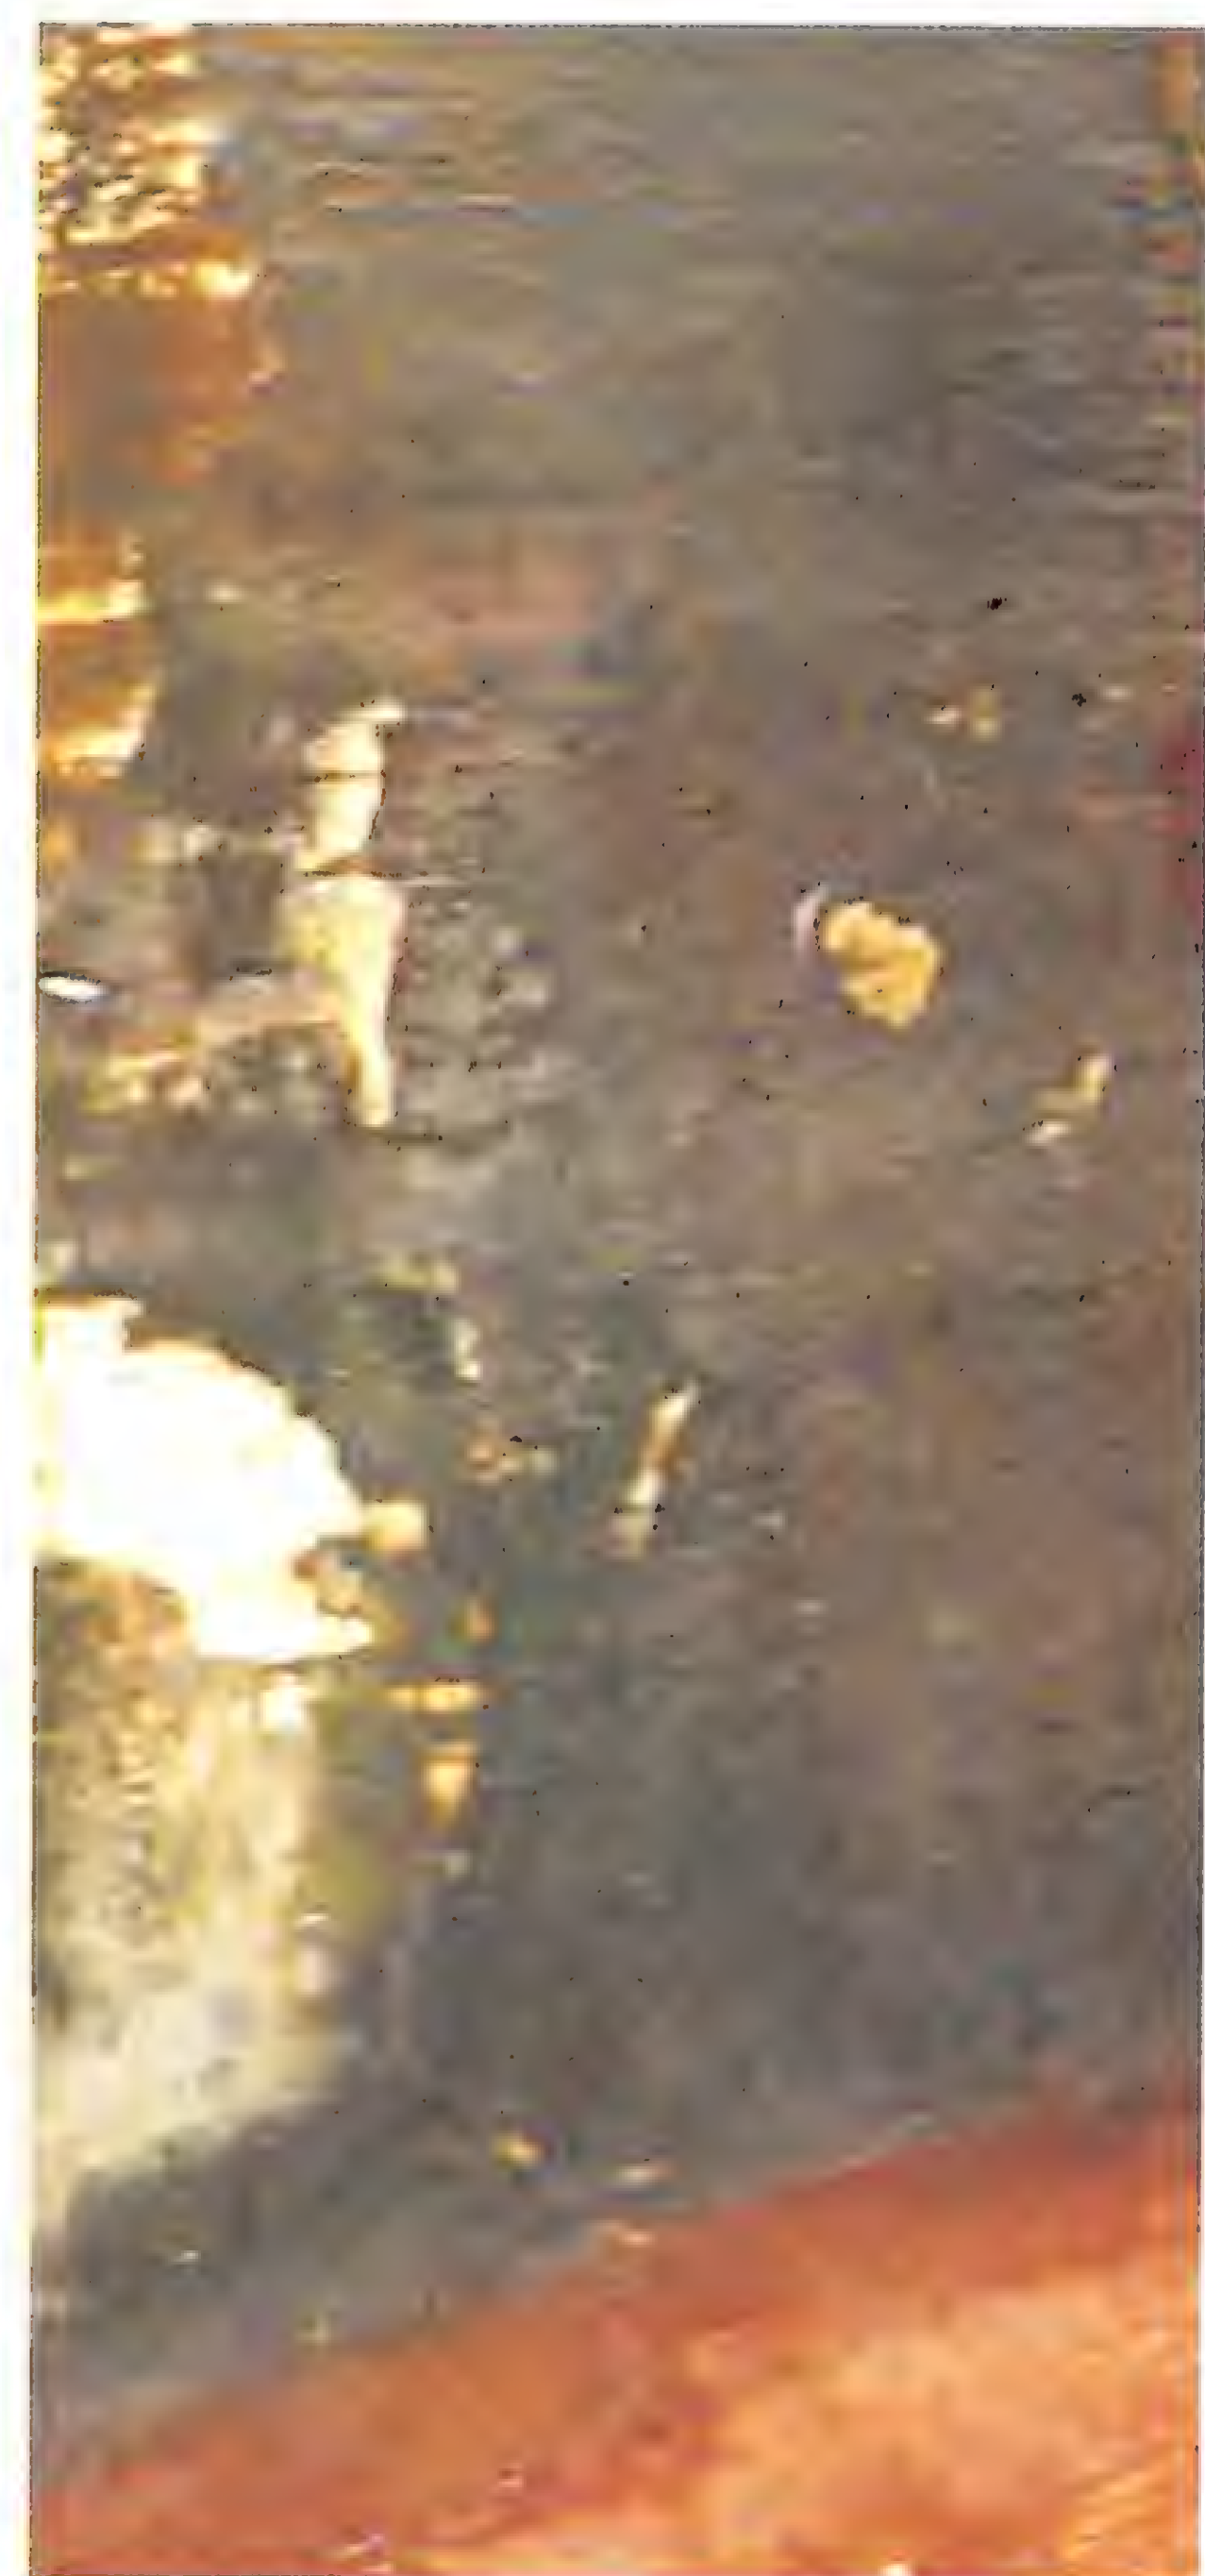
قشور لونية واللوان مفقودة
